## Meetnet beekdal van de Heelsumse beek

na 2,5 jaar meten van grondwaterstand en waterpeil en debiet van de Heelsumse beek

Projectnummer: 10264  
Datum: 30 januari 2023  
Projectleider: Karel Hanhart  
Opgesteld: Karel Hanhart  
Gecontroleerd: Laura Spa  
Status: Definitief  
Versie:

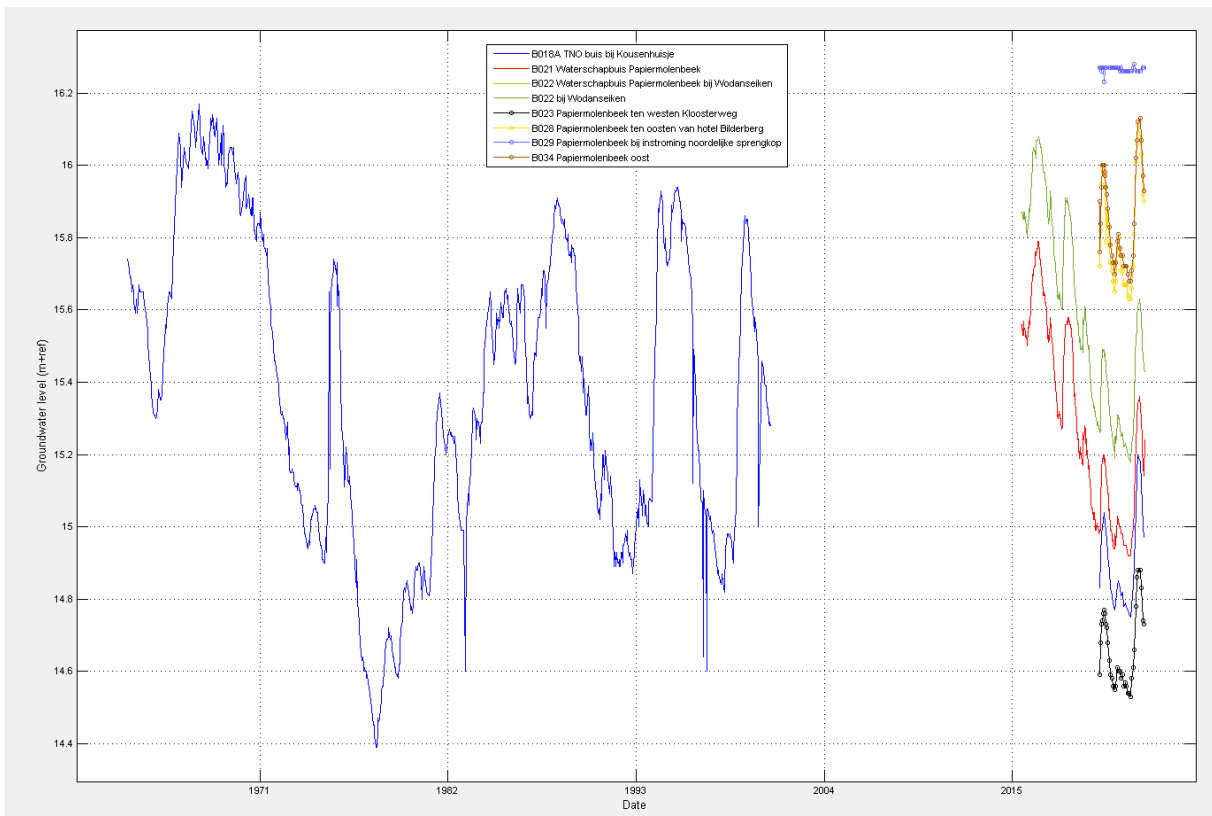
Figuur 17: Gemeten grondwaterstand op verschillende locaties in de Papiermolenbeek in m. +NAP.

- B029 : beekbodem 350 m. benedenstrooms van de hoogste sprengkop van de Papiermolenbeek, bij de instroming van de noordelijke zijspreng.
- B028 : beekbodem ca. 90 m. bovenstrooms van hotel Bilderberg.
- B034: beekbodem in de kop van de zijspreng aan de westzijde van de Wolfhezerweg bij de parkeerplaats.
- B022: beekbodem ca. 350 m. benedenstrooms van de duiker onder de Wolfhezerweg bij Wodanseiken.
- B021: beekbodem ca. 600 m. benedenstrooms van de duiker onder de Wolfhezerweg.
- B018A: 700 m. benedenstrooms duiker Wolfhezerweg, op de oever van de Papiermolenbeek bij duiker Oude Kloosterweg
- B023: beekbodem ca. 920 m. benedenstrooms van de duiker onder de Wolfhezerweg.

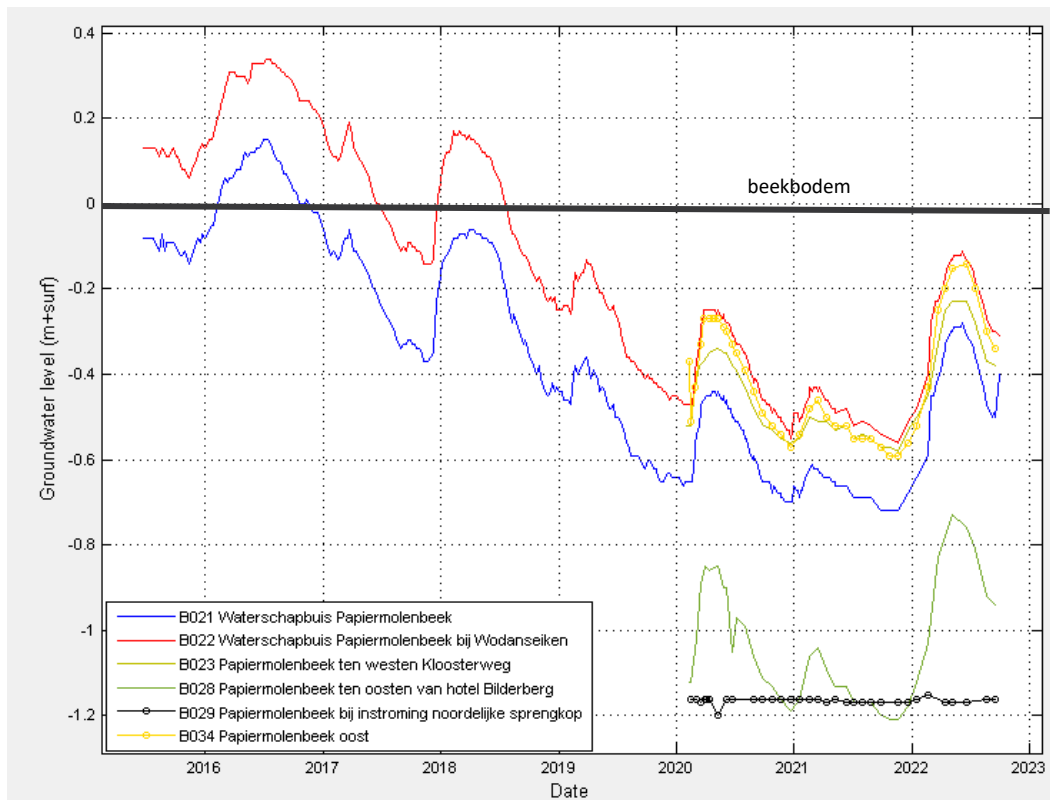
Figuur 18: Grondwaterstand in de beekloop van de Papiermolenbeek in m. t.o.v. de beekbodem. De peilbuis B029 in de bovenloop van Papiermolenbeek met een vlak verloop functioneert niet. Deze meetreeks is daarom niet worden meegenomen in de onderstaande analyse

De gemeten grondwaterstand in meetpunt B034 is even hoog als bij B028. Aangezien B034 zich bevindt in een sprengkop aan de noordwestflank van het beekdal duidt deze relatief hoge grondwaterstand er op dat de grondwaterstand in het beekdal niet alleen een gradiënt vertoont van noordoost naar zuidwest, maar ook haaks op het beekdal: van noordwest naar zuidoost.

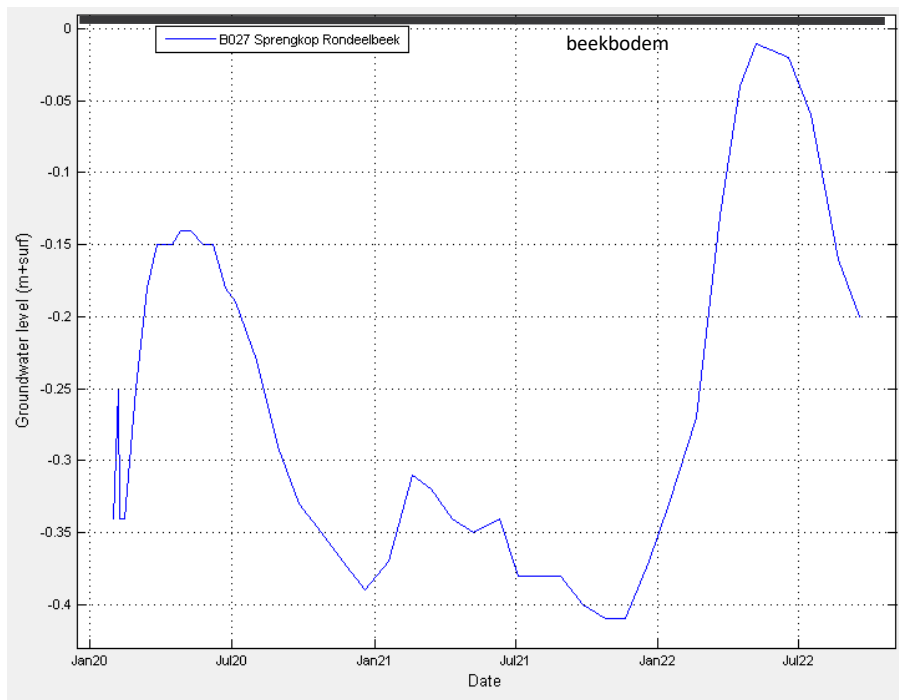
Figuur 20: Gemeten grondwaterstand in de huidige sprengkop van de Rondeelbeek in m. ten opzichte van de beekbodem.

Om een indruk te krijgen van de kans om de drooggevallen Papiermolenbeek weer stromend te krijgen, is de grondwaterstand onder de beekbodem op ter hoogte van de huidige sprengkop ten westen van de Oude Kloosterweg gemeten bij peilbuis B027 (zie kaart in Bijlage 8).

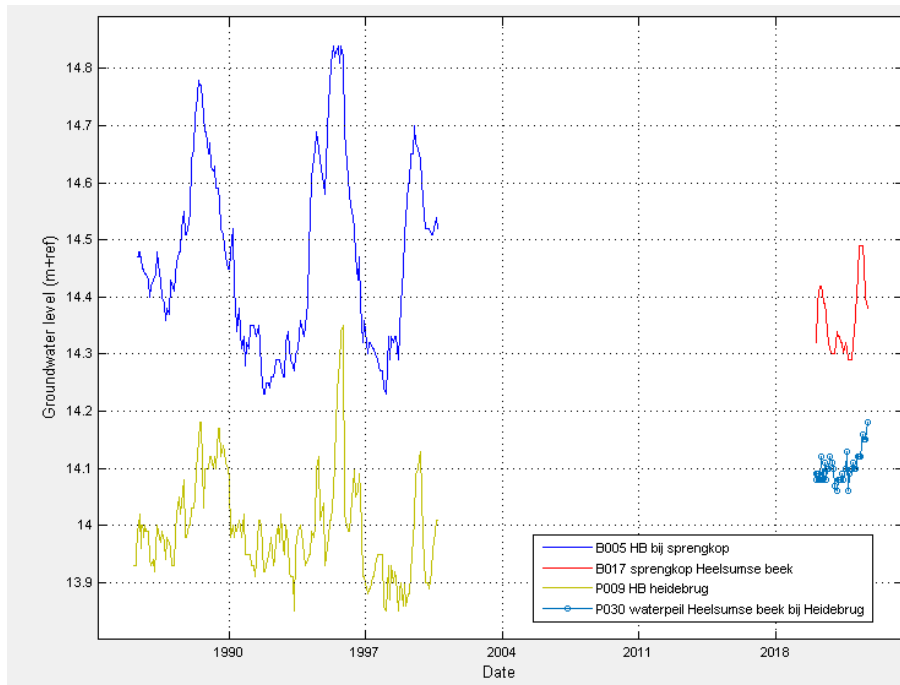
Figuur 21: Gemeten waterpeil in en rondom de Heelsumse beek

De gemeten peilen bij de sprengkop van de Heelsumse beek en Heelsumse beek bij de Heidebrug worden getoond in Figuur 19.

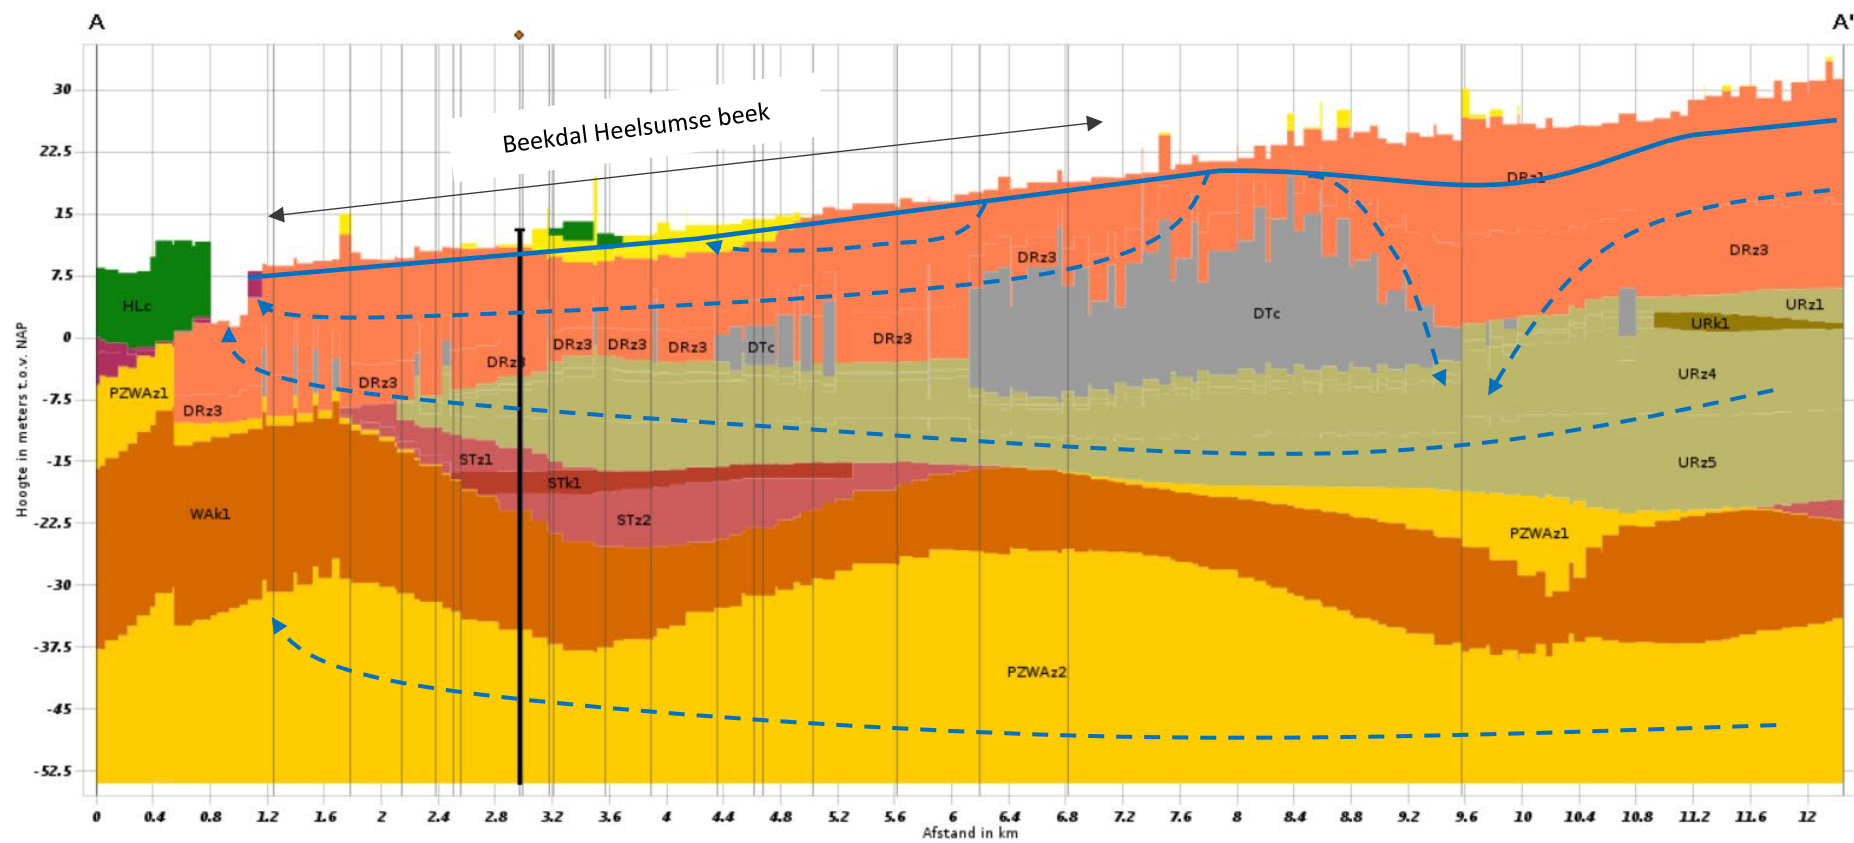
# **Bijlage 5: Geo-hydrologische doorsnede door de ondergrond (TNO Geologische Dienst Nederland, 2022) en globale stromingsrichting van het grondwater**

## Verticale Doorsnede BRO REGIS II v2.2
