Onderzoek naar het functioneren van overstorten in het verzorgingsgebied van PWVE

Een onderzoek met als doel het in kaart brengen van de functionaliteit en de ecologische effecten van overstorten en hun lozingen in het verzorgingsgebied van het Platform Water Vallei en Eem.

Module LKZ360

Apeldoorn, (23-6-2023)

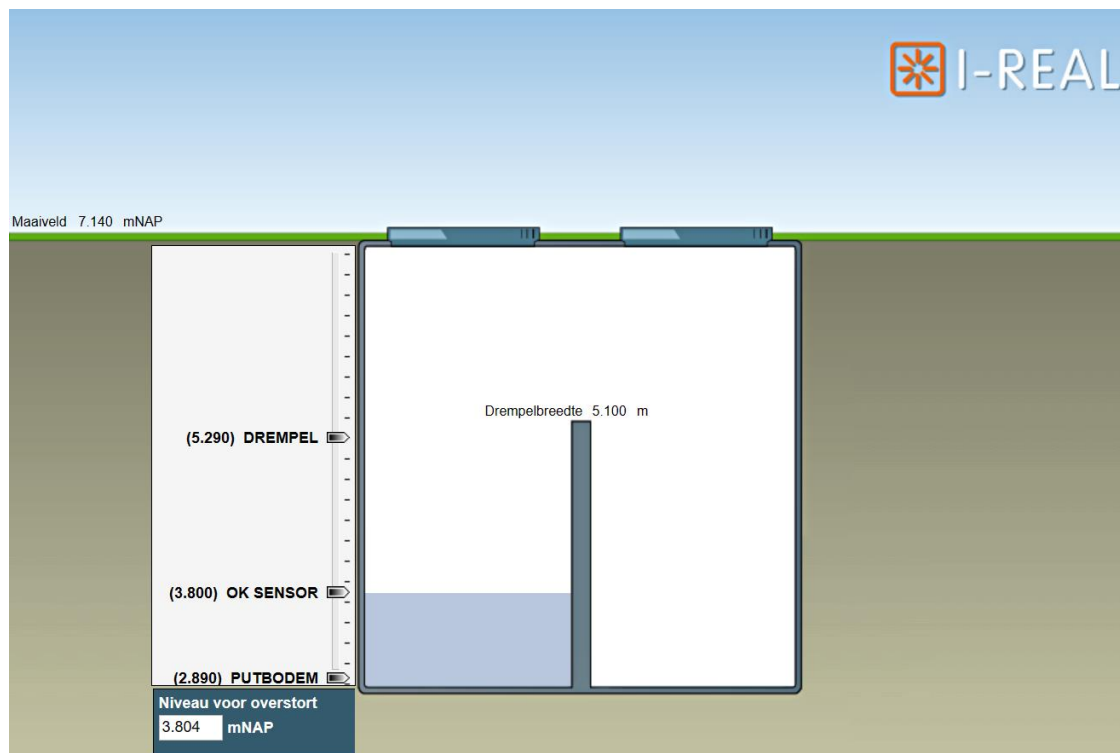
Afbeelding 9: Voorbeeld van een schematische weergave van een overstortlocatie in H2gO

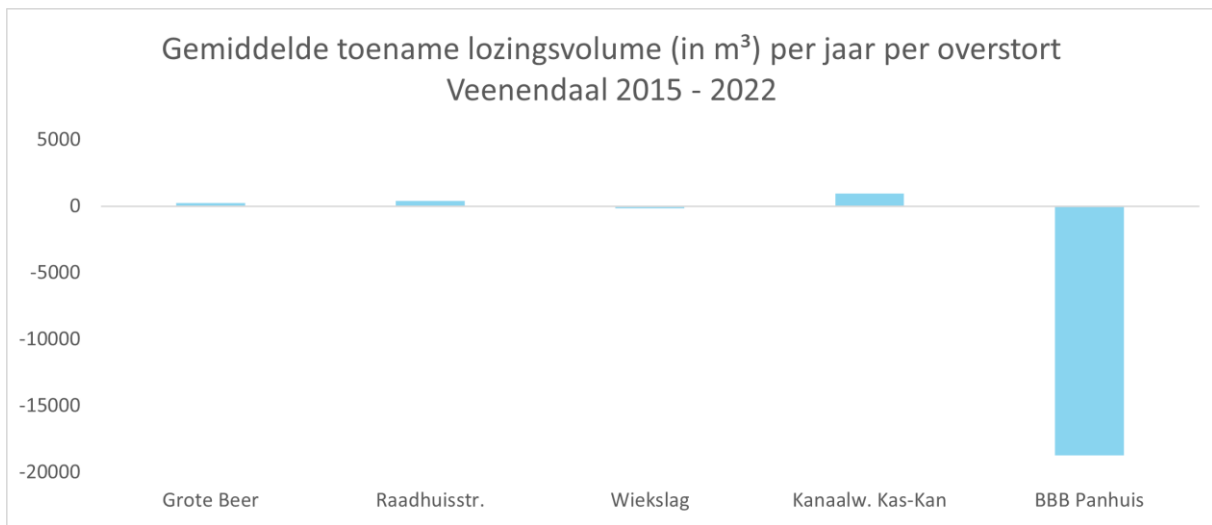
Grafiek 21: Gemiddelde van toename volume overstortlozingen Veenendaal
